CAMARA MUNICIPAL DO PORTO

PLANO DE ARRANJO E SALUBRIZAÇÃO
DO BARREDO, RIBEIRA E
LADAS DOS GUINDAIS

FEV. 1949

ESTUDO DE ARRANJO E SALUBRIZAÇÃO DA ZONA DO BARREDO,
RIBEIRA E ESCADAS DOS GUINDAIS

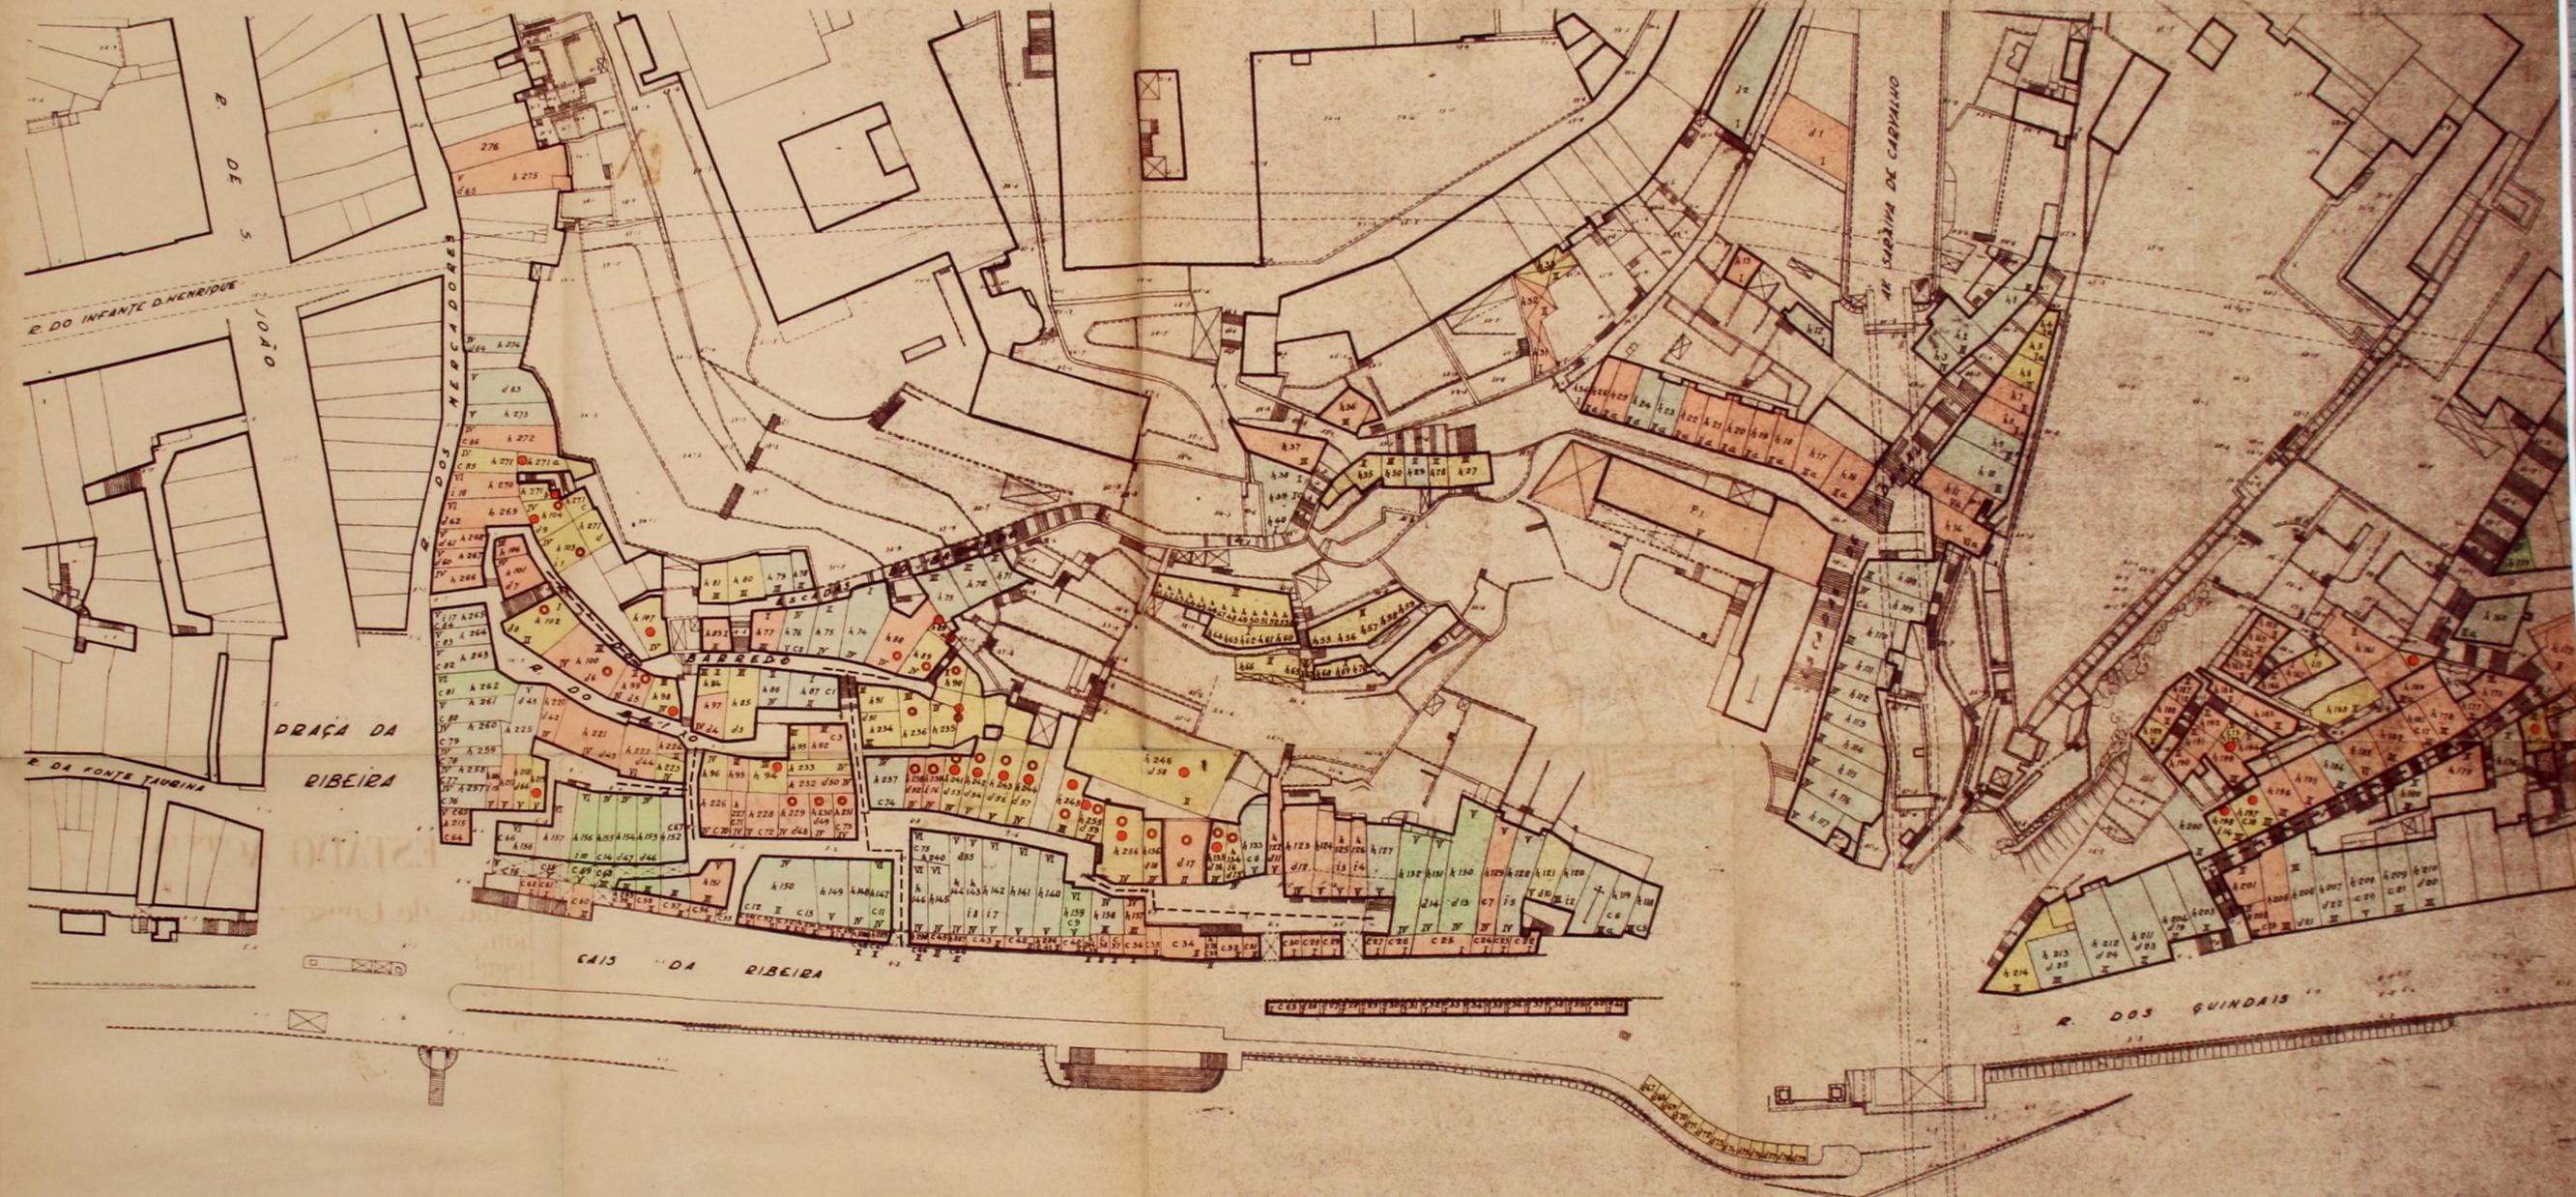
ESTADO ACTUAL

No cartograma do estado actual fizemos a classificação dos edifícios quanto ao estado de conservação, natureza da ocupação, salubridade e número de pisos. Foram consideradas insalubres 22 habitações.

Destas e doutras em que se torna necessária a intervenção das autoridades competentes, vamos ocupar-nos em seguida. De acordo com o cartograma do estado actual distinguimos as habitação com a letra h seguida de um número índice.

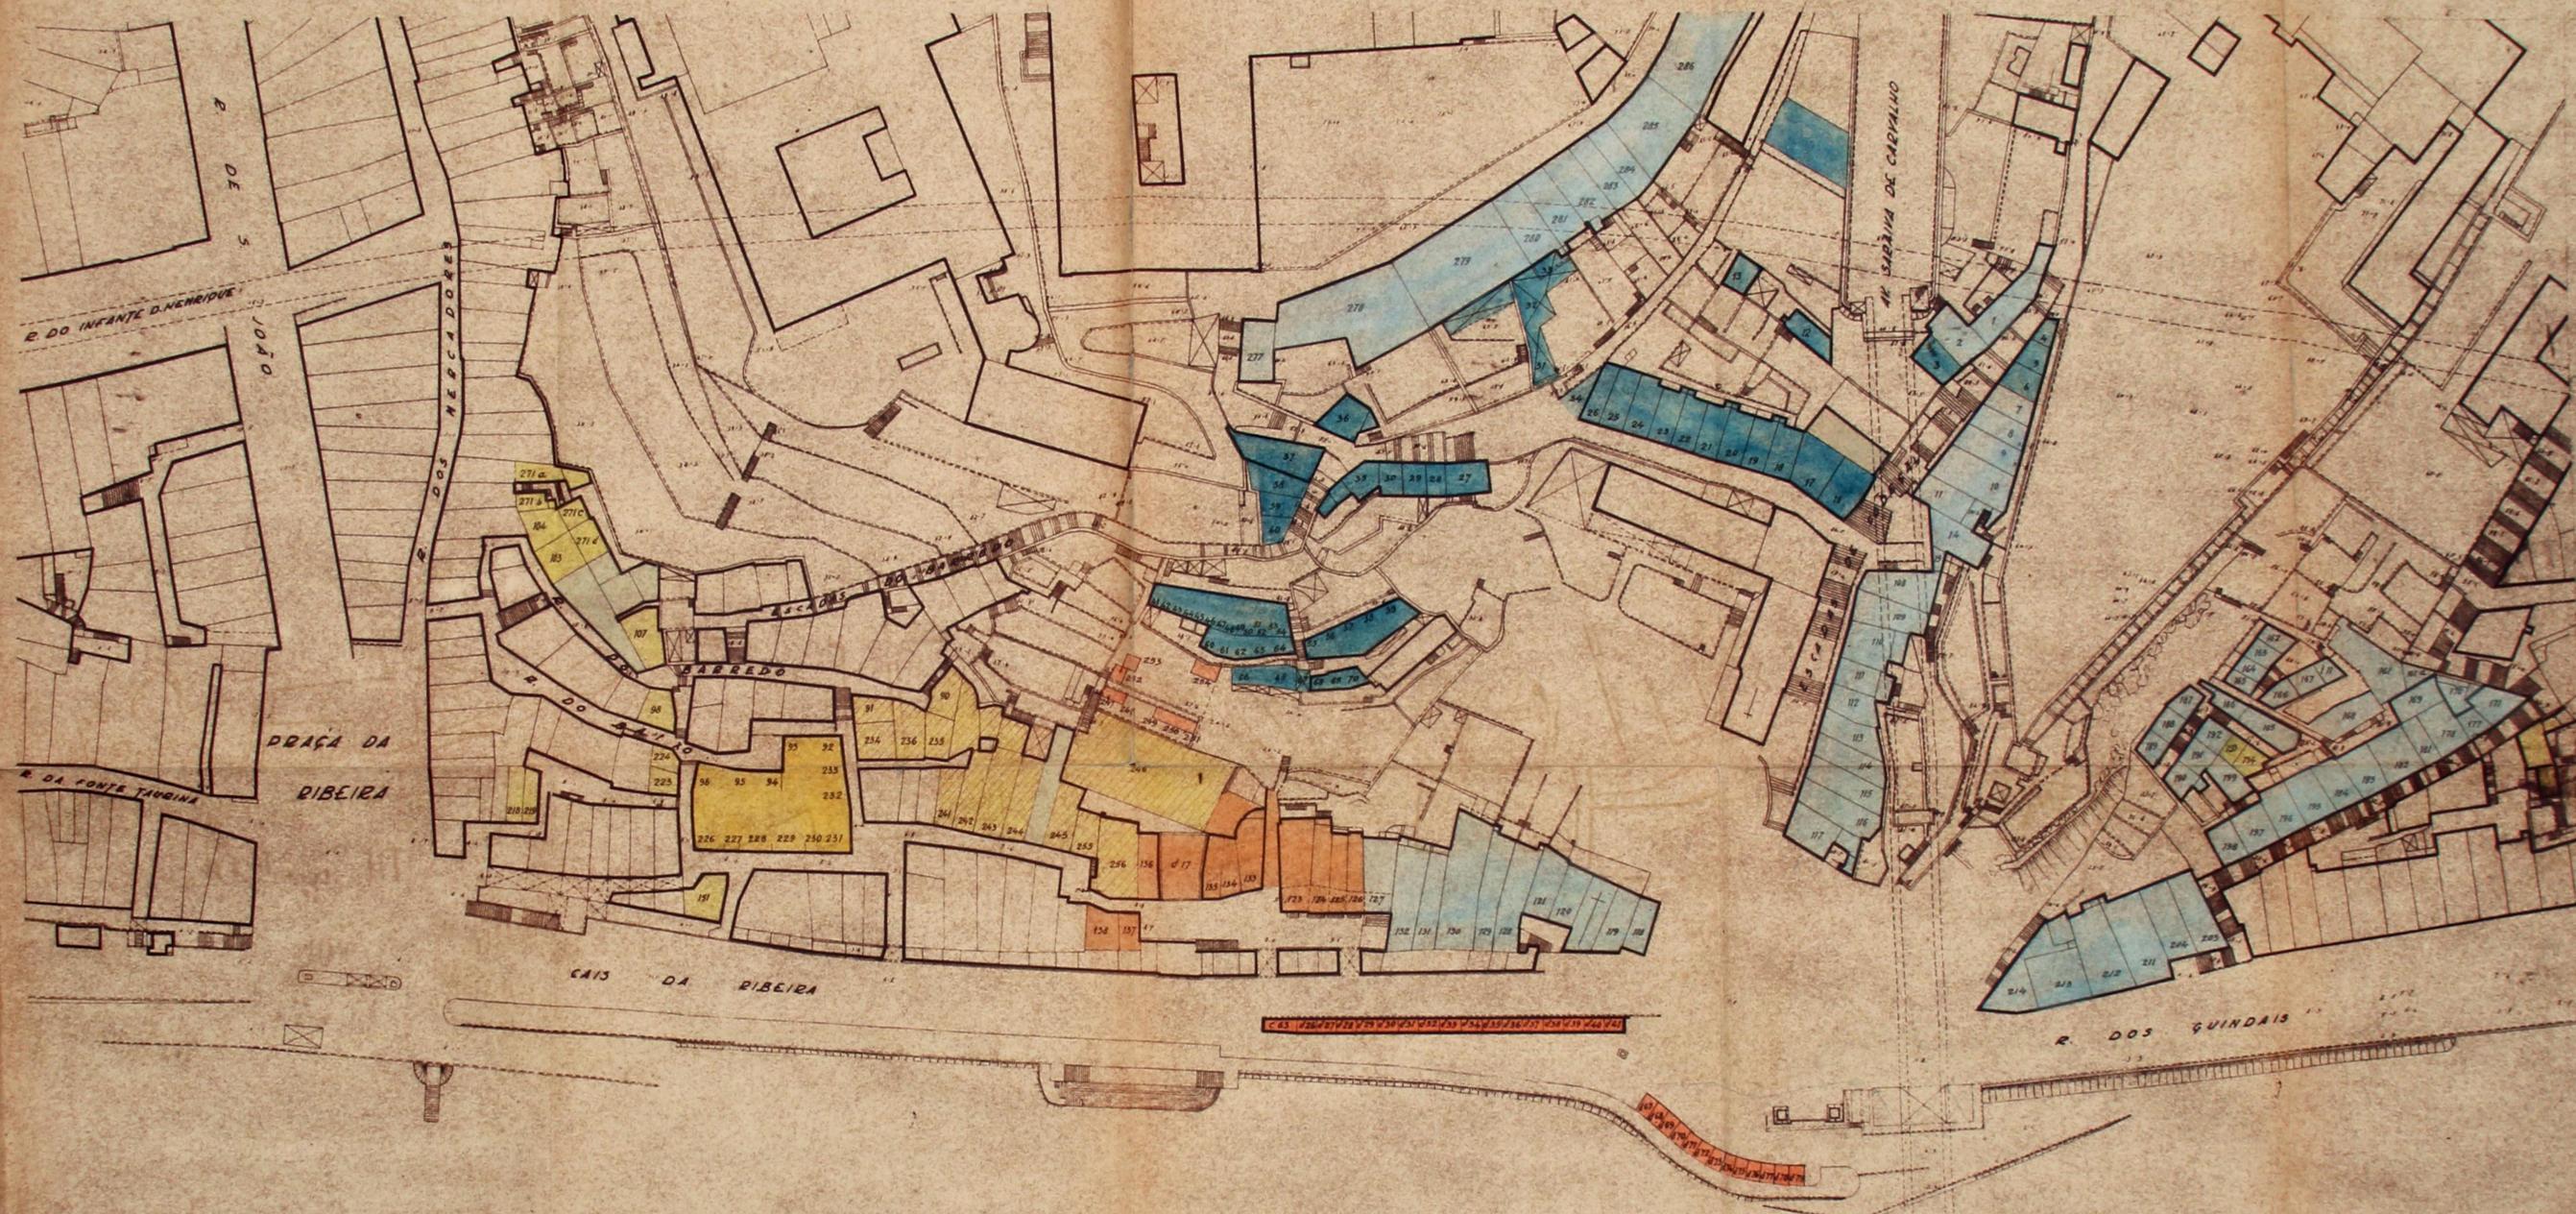
DEMOLIÇÕES

Com êste fim elaboramos o cartograma das demolições, propondo nas demolições para salubridade duas fases sucessivas. A primeira fase compreende os prédios em piores condições de conservação e salubridade, e, além destes, outros cuja demolição implica benefício para o ambiente local; assim, embora não sejam más as condições próprias em h151 e h224 (vercartog) a sua demolição permite que se complete uma penetração desde o rio à escarpa, o que contribuirá para desafogar o interior da zona.

6 - Na 1^a. fase das demolições, para embelezamento, no cartograma das demolições, incluimos os prédios de menor valor construtivo e em pior estado de conservação:

Na 2^a. fase previmos as demolições das restantes construções de um e outro lado da ponte, entre as Escadas dos Guindais e a muralha, ao longo das Escadas do Codeçal por debaixo do tabuleiro da ponte, e, porque o aspecto da entrada da ponte ganharia imenso em beleza e monumentalidade, se o Paço Episcopal e a Sé fossem desafogados, tanto quanto possível, das construções ao longo da Rua de D. Hugo, propomos também a sua demolição.

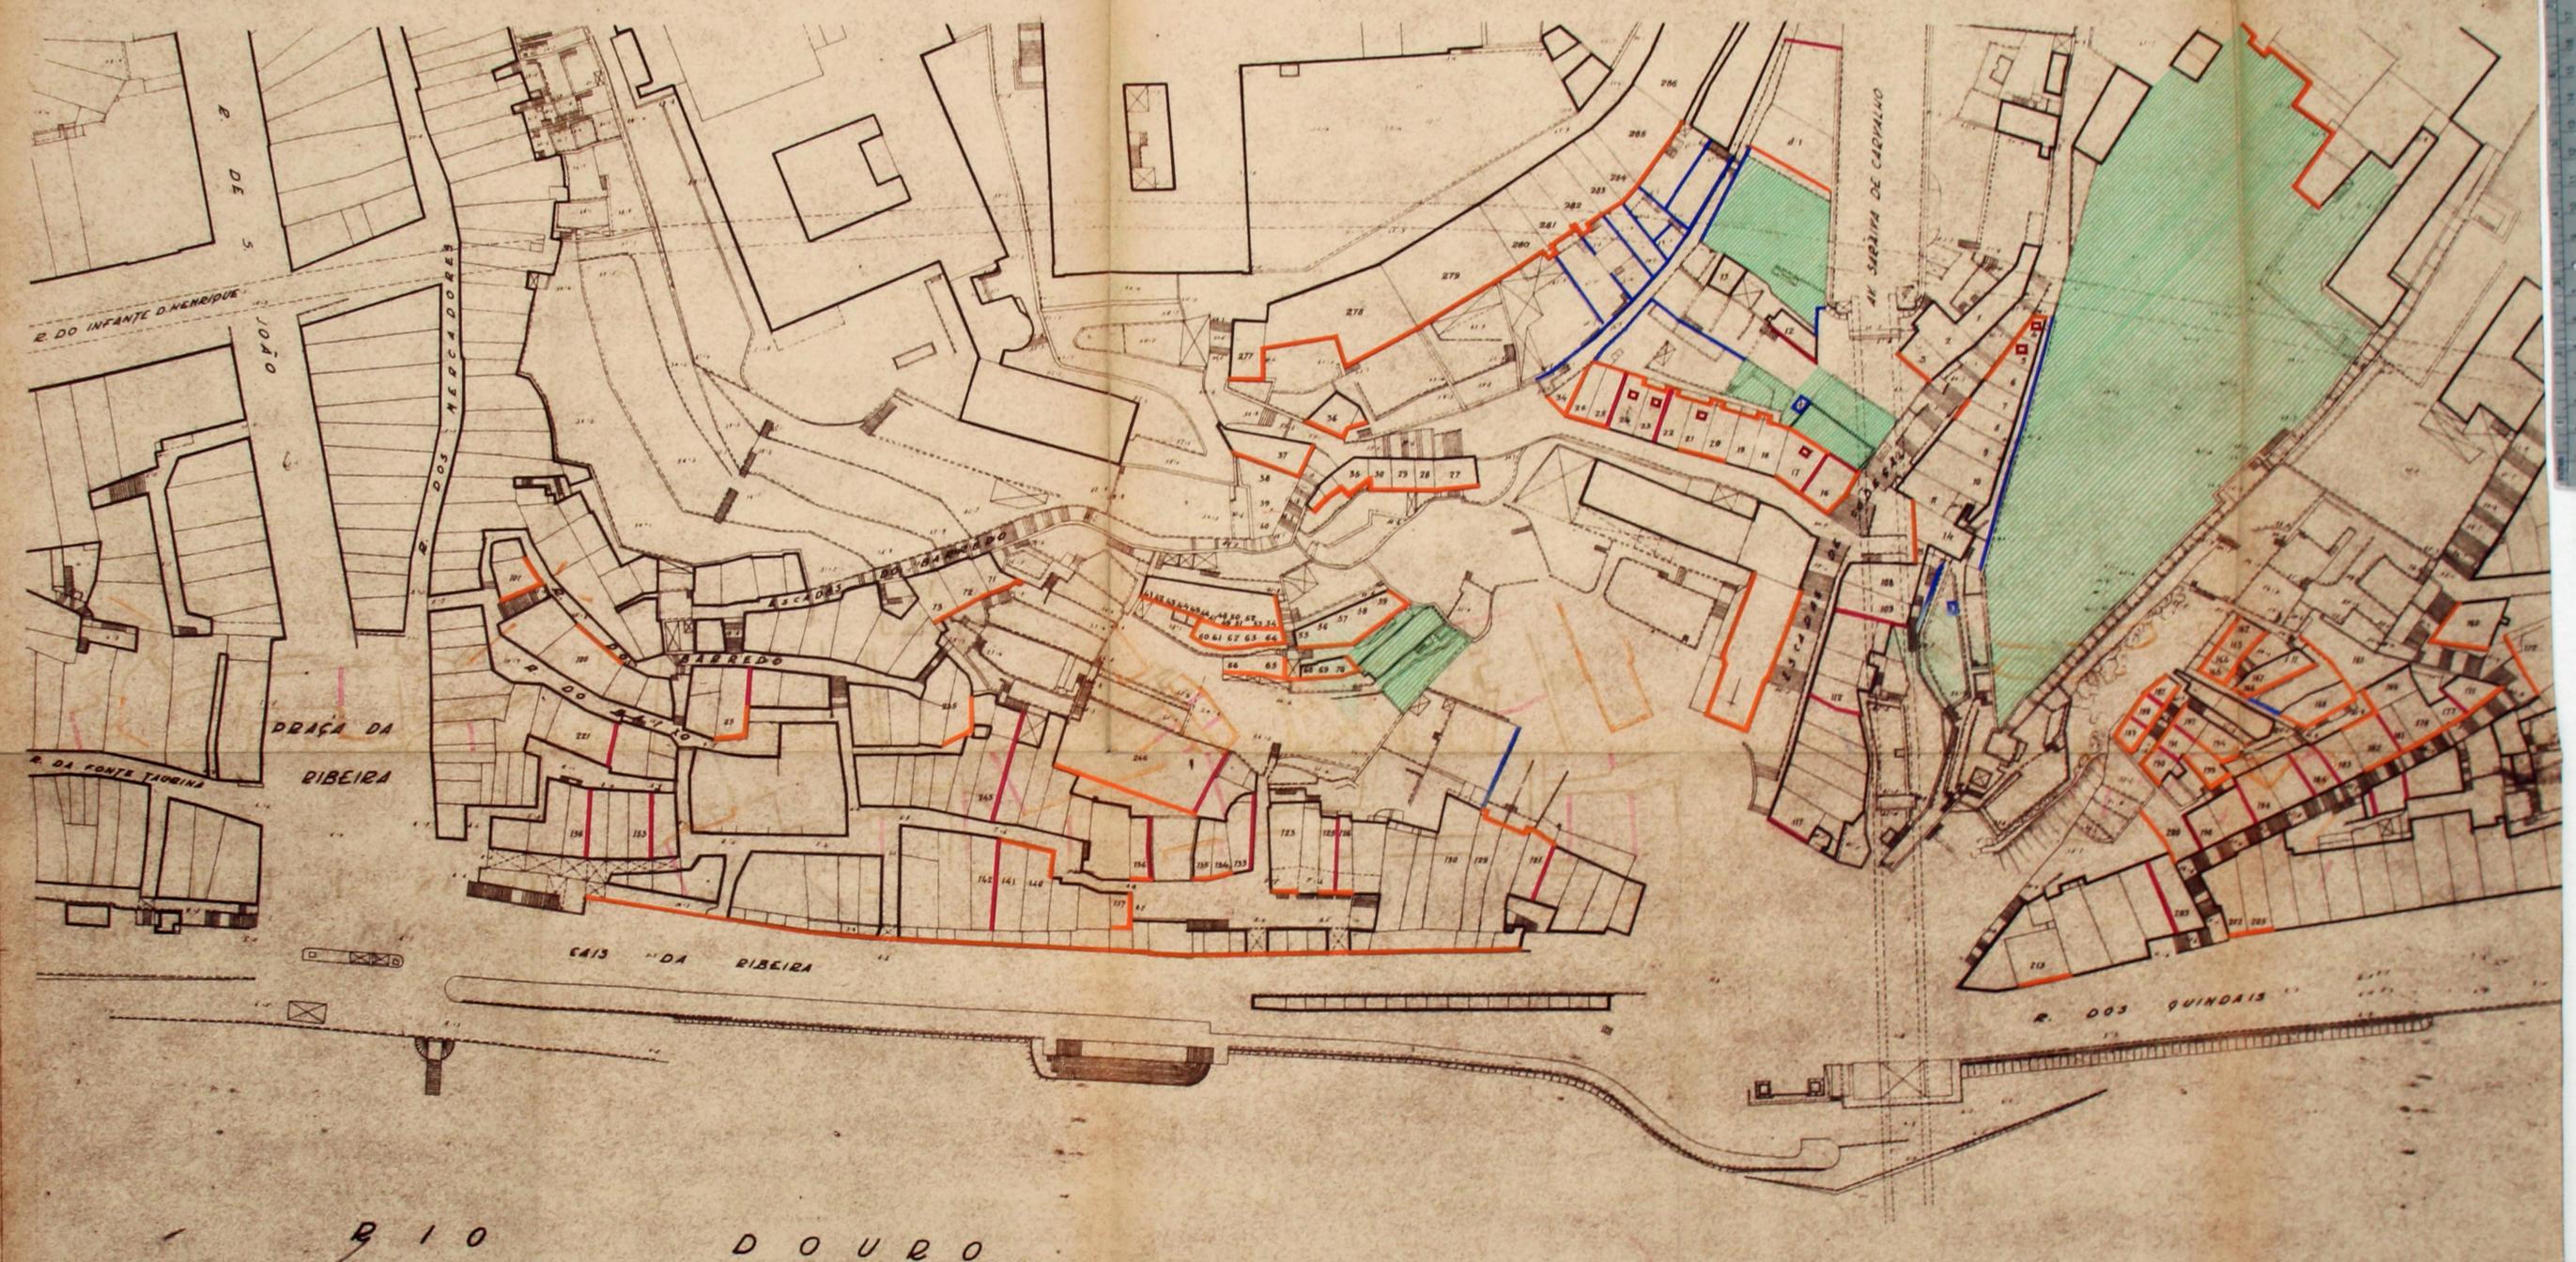
OBRAS DE BENEFICIAÇÃO
(ATENDENDO À POSIÇÃO
RELATIVAMENTE À PONTE
DE D. LUIZ)

No cartograma das obras de beneficiação vem indicadas as fachadas, empenas e trapeiras, muros, anexos e logradouros em mau estado de conservação, visíveis do tabuleiro superior da ponte de D. Luiz.

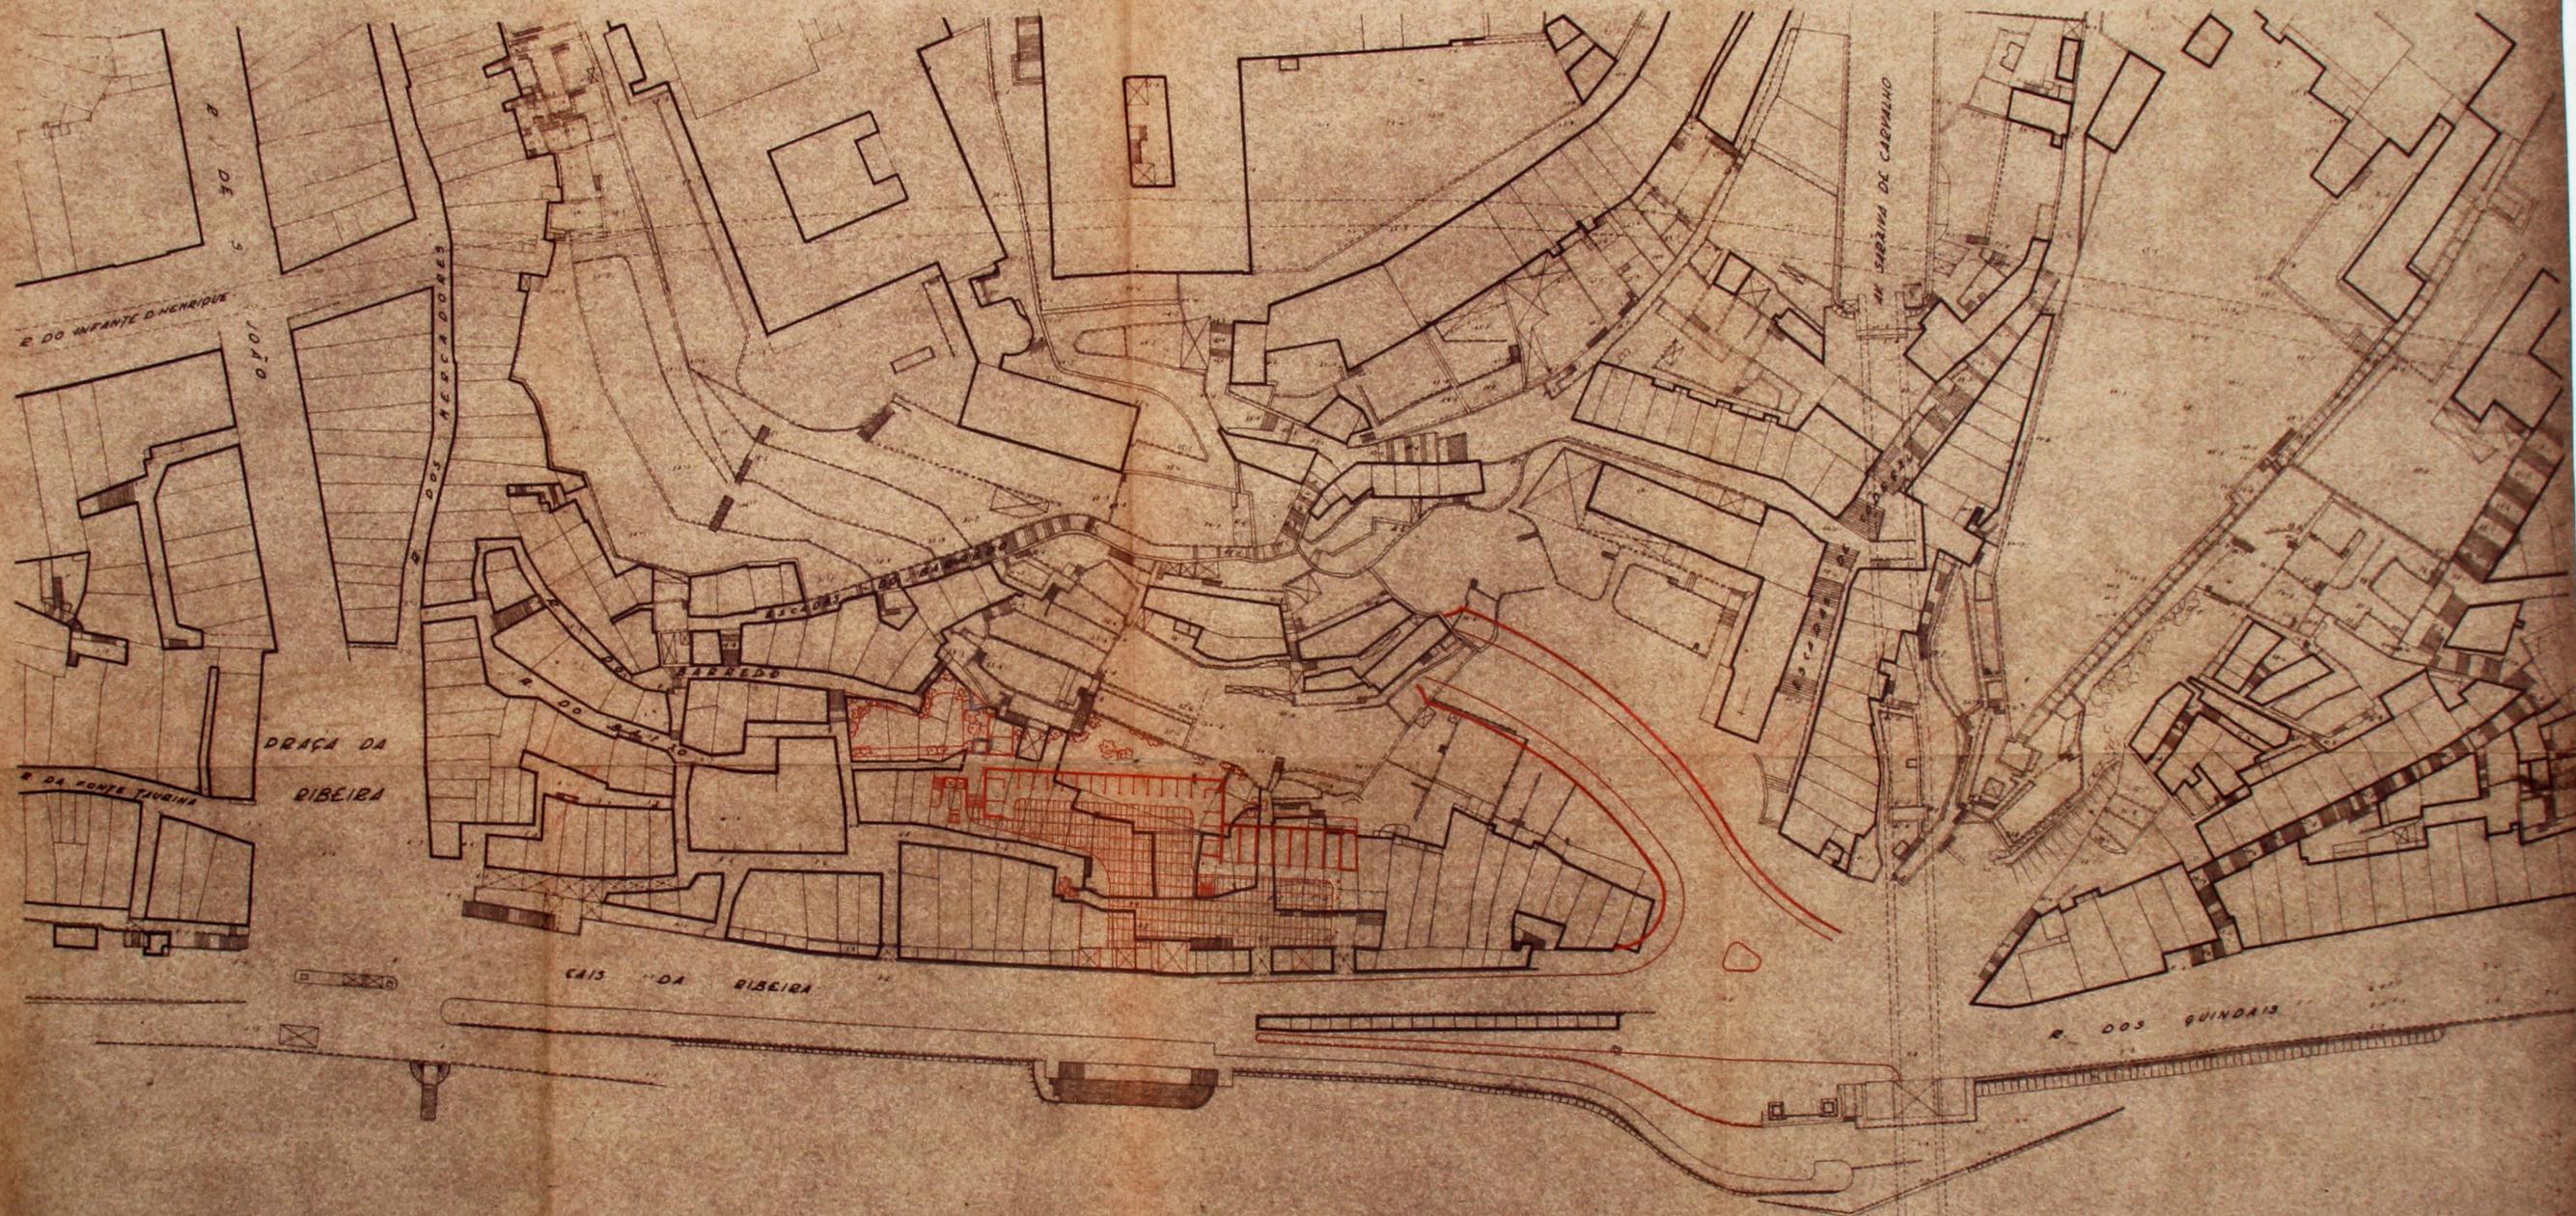
PLANTA DE TRABALHO

A sua localização foi prevista entre a rua Cima do Muro e a es-
carpa, tal como pode ver-se na planta de trabalho. Os prédios a
expropriar para a sua construção e arranjo da área circundante
encontram-se na maioria em péssimo estado de conservação e com-
preendem um dos piores focos de insalubridade da Zona do Barrêdo.

Tal como pode ver-se na planta de trabalho, a rampa ficará, na sua parte mais estreita, com uma faixa de rodagem de 9 metros, e um passeio sobre o muro de suporte de 1,5 m; este alarga junto da ponte, podendo aí criar-se um pequeno espaço ajardinado; de qualquer modo é indispensável proceder-se à limpeza e arranjo da área junto do encontro da ponte que está transformado em entulheira e latrina imunda.
